# RELAZIONE STORICO-FITOSANITARIA

Acer palmatum 'Tatsugashira' — bonsai

Ricostruzione cronologica 2002 – oggi, con descrizione dell'essudazione e dell'intervento di alta dendrochirurgia

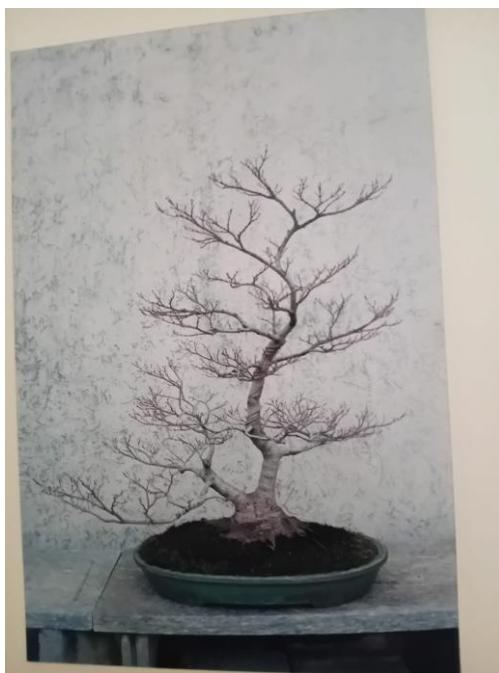
La struttura si presenta in ottimo stato: tronco conico e ben rastremato, transizione fluida verso le ramificazioni, palchi ordinati e distribuiti su più livelli, ramificazione fine e ripetutamente suddivisa fino alle estremità. Non sono visibili colature, rigonfiamenti anomali, aree di corteccia depressa o altri segnali di sofferenza del tronco. La pianta si trova già nel vaso ovale smaltato che utilizza tuttora.

*Fig. 4 — 2007: struttura invernale dell'esemplare in collezione. Ramificazione integra, nessun segno visibile di alterazione del tronco.*

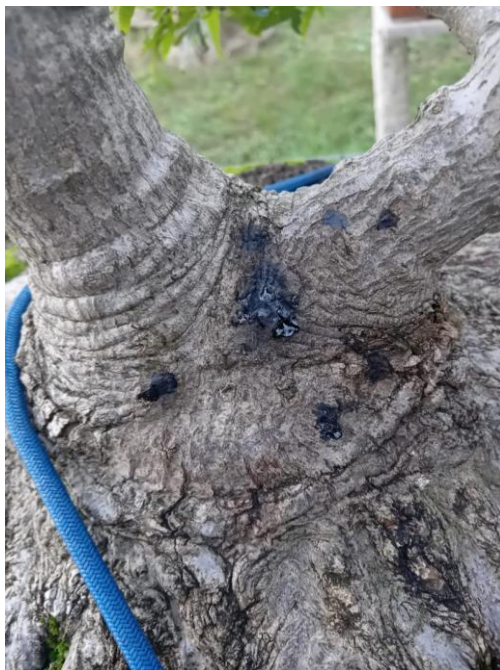
Il caso in oggetto rientra nella seconda categoria. Nelle immagini si osservano colature nere e lucide che partono dai punti di inserzione delle branche e da vecchie ferite del tronco, con tessuti sottostanti già alterati: legno di colore bruno-ocra, disgregato e non più compatto. La localizzazione — in corrispondenza degli innesti dei rami e delle vecchie superfici di taglio — indica che il punto di ingresso del processo degenerativo è con ogni probabilità una ferita da potatura mai compartimentata correttamente, all'interno della quale l'infiltrazione d'acqua e l'attività di agenti di carie hanno progressivamente degradato il legno.

*Fig. 5 — 2022: punti di essudazione sul tronco, in corrispondenza della biforcazione e di vecchie ferite (le macchie nere corrispondono ai punti di fuoriuscita e ai residui di mastice).*

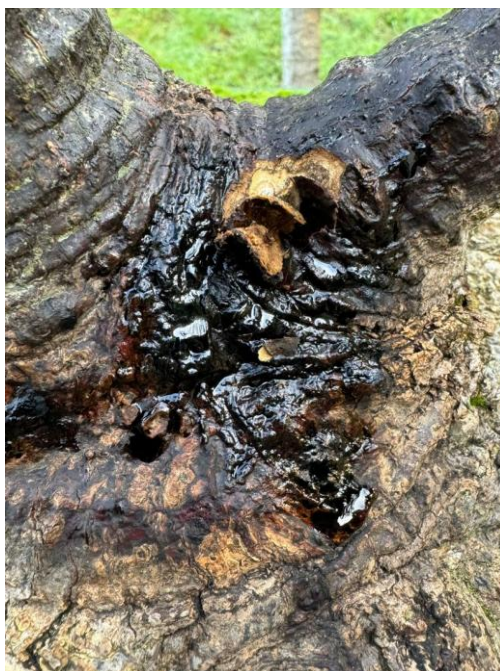
*Fig. 6 — Dettaglio: colatura nera abbondante e lucida; sotto la superficie si intravede il legno degradato, di colore ocra e privo di consistenza.*

Un quadro di questo tipo non si risolve con trattamenti superficiali: finché all'interno permane materiale legnoso in decomposizione, umido e non aerato, il processo prosegue verso l'interno del tronco,

compromettendo progressivamente la stabilità meccanica dell'esemplare e la funzionalità dei tessuti conduttori. Da qui la necessità di un intervento diretto sul legno.

- Apertura controllata della zona compromessa, per raggiungere il focolaio interno di degradazione.
- Asportazione integrale del legno cariato, fino a raggiungere legno sano, compatto e asciutto: lasciare in sede anche una porzione limitata di materiale degradato significa mantenere attivo il processo.

- Pulizia e disinfezione della cavità.
- Modellazione della superficie residua in modo che l'acqua defluisca e non ristagni, e che la cavità resti aerata e asciutta. La cavità non viene riempita con cementi o resine: si tratta di una pratica oggi superata, che trattiene umidità e favorisce la ripresa della degradazione.

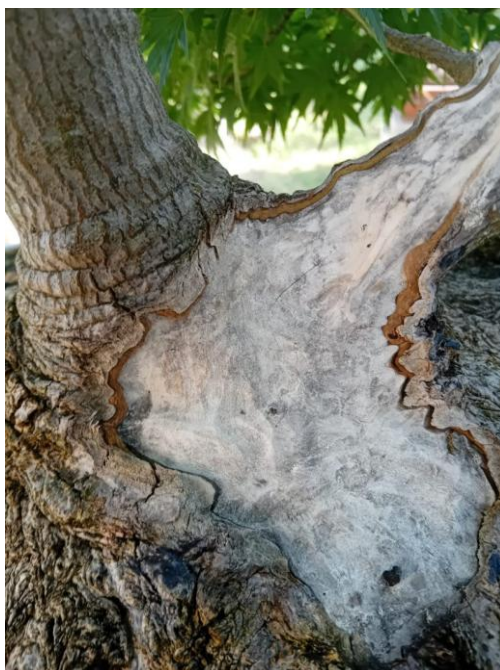
L'immagine seguente documenta la situazione a intervento eseguito. La cavità si presenta completamente ripulita: il legno esposto è chiaro, compatto e asciutto, senza residui bruni o disgregati, e la superficie è stata modellata per evitare ristagni. Lungo tutto il perimetro della ferita è visibile il bordo di reazione — la fascia ondulata di colore bruno-arancio in rilievo — che corrisponde al cambio attivo che ha iniziato a produrre callo. È l'indicatore che la pianta ha risposto positivamente e sta lavorando alla chiusura della lesione.

*Fig. 7 — Dopo l'intervento: cavità pulita, legno sano esposto, bordo di callo in formazione lungo tutti i margini.*

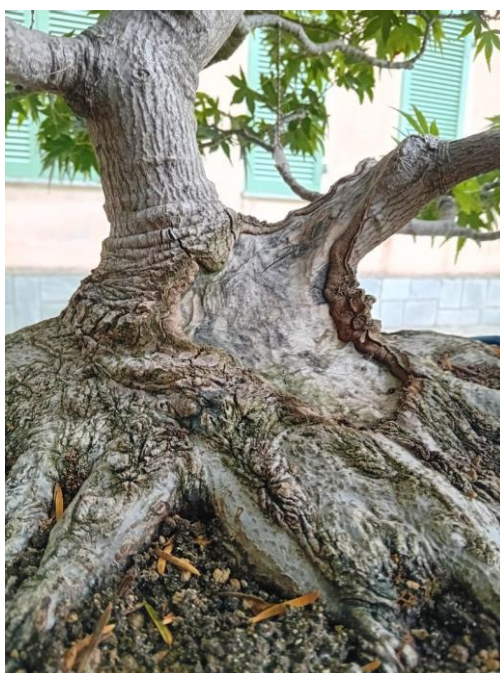
Allo stato attuale il processo di cicatrizzazione risulta in fase avanzata. Il callo si è consolidato e ha ripreso ad avvolgere la lesione dai margini verso il centro, con il caratteristico profilo a rilievo che segue tutto il perimetro dell'area trattata. La superficie legnosa interna si mantiene asciutta e stabile, senza riprese di essudazione. Il nebari appare integro e ben ancorato, la corteccia sana, e la vegetazione — come documentato nelle Figg. 1 e 2 — regolare e vigorosa su tutti i palchi.

L'area trattata resta comunque un punto da monitorare: la lesione è di dimensioni rilevanti e la sua completa chiusura richiederà ancora diverse stagioni vegetative.

*Fig. 8 — Situazione attuale: callo consolidato lungo i margini della ferita, legno interno asciutto, nebari integro.*
